震災後住家房屋 自我檢查手冊

台北市結構技師公會
台北市土木技師公會 編撰
台北市建築師公會
台北市政府 印製

震後住宅結構安全檢查DIY

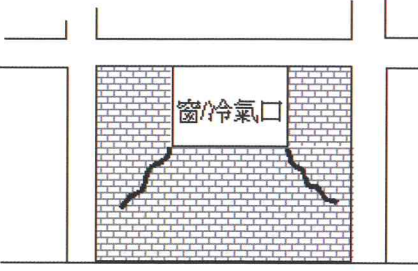
<p>1-1</p>

<p>說明：磚牆窗台下（冷氣口）裂縫。</p> <p>建議：不影響安全，自行修復。</p>
<p>1-2</p>

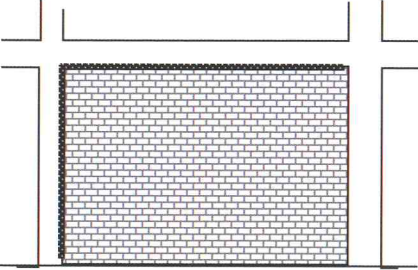
<p>說明：磚牆沿 RC 柱或樑邊離縫。</p> <p>建議：1. 因材質不同產生離縫不影響安全。</p> <p>2. 三樓以下老舊建物外牆發生此情形時，應請專業人員評估。</p>
<p>1-3</p>

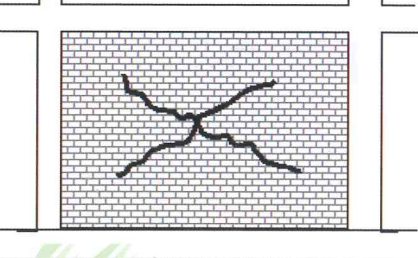
<p>說明：外牆（磚牆）成斜向 X 行寬大裂縫。</p> <p>建議：由地震產生應請專業人員評估。</p>

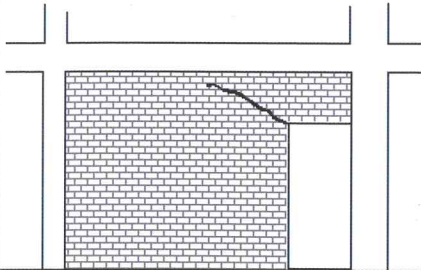
<p>1-4</p>

<p>說明：門楣磚牆裂縫（多產生於隔間牆）。</p> <p>建議：不影響安全，自行修復。</p>
<p>1-5</p>

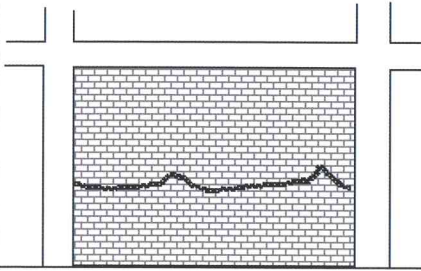
<p>說明：橫向裂縫。</p> <p>建議：1. 三樓以下老舊建物，應請專業人員評估。 2. 其他自行修復。</p>
<p>1-6</p>

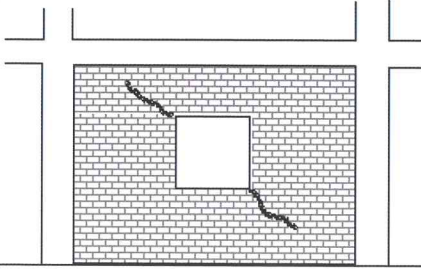
<p>說明：牆面開口處對角斜裂縫。</p> <p>建議：1. 三樓以下老舊建物，應請專業人員評估。 2. 其他自行修復。</p>

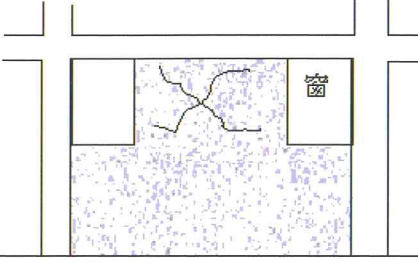
<p>2-1</p>

<p>說明：RC（鋼筋混凝土）外牆 X 型裂縫寬度 0.2 公分以下。</p> <p>建議：不影響安全，自行修復。</p>
<p>2-2</p>

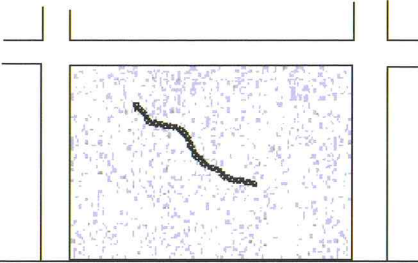
<p>說明：RC 牆斜向裂縫。</p> <p>建議：1. 裂縫寬度 0.2 公分以下，不影響安全，自行修復。</p> <p>2. 裂縫寬度 0.2 公分以上，應請專業人員評估。</p>
<p>2-3</p>

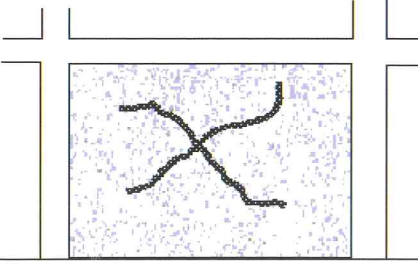
<p>說明：RC 牆 X 形裂縫。</p> <p>建議：1. 裂縫寬度 0.2 公分以下，不影響安全，自行修復。</p> <p>2. 裂縫寬度 0.2 公分以上，應請專業人員評估。</p>

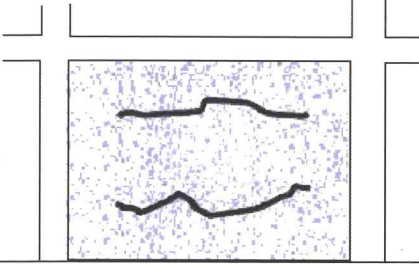
<p>2-4</p>

<p>The diagram shows a cross-section of a reinforced concrete wall. Two horizontal cracks are drawn across the width of the wall, one above the other, representing horizontal cracking.</p>	<p>說明：RC 牆水平裂縫。</p> <p>建議：1. 裂縫寬度 0.2 公分以下，不影響安全，自行修復。</p> <p>2. 裂縫寬度 0.2 公分以上，應請專業人員評估。</p>
<p>2-5</p>

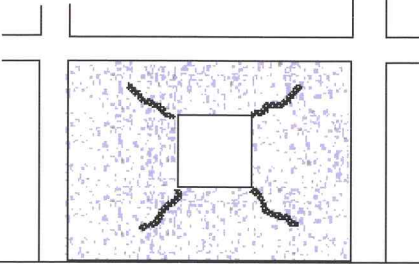
<p>The diagram shows a cross-section of a reinforced concrete wall with a square opening in the center. Diagonal cracks are drawn extending from the corners of the opening towards the center of the wall, representing diagonal cracking around an opening.</p>	<p>說明：RC 牆面開口(窗等)斜向裂縫。</p> <p>建議：1. 裂縫寬度 0.2 公分以下，不影響安全，自行修復。</p> <p>2. 裂縫寬度 0.2 公分以上，應請專業人員評估。</p>
<p>2-6</p>

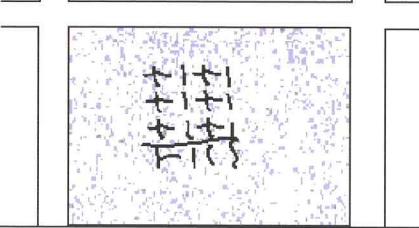
<p>The diagram shows a cross-section of a reinforced concrete wall. Vertical cracks are drawn along the positions of the vertical reinforcement bars (rebar), representing vertical cracking along the rebar locations.</p>	<p>說明：RC 牆發生沿鋼筋位置之裂縫。</p> <p>建議：因保護層不足引起，鋼筋銹蝕膨脹使混凝土發生裂縫，應即修補。</p>

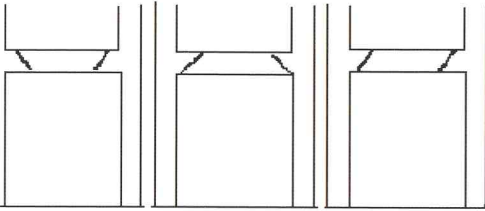
<p>說明：樑端斜向明顯裂縫。</p> <p>建議：應請專業人員評估。</p>

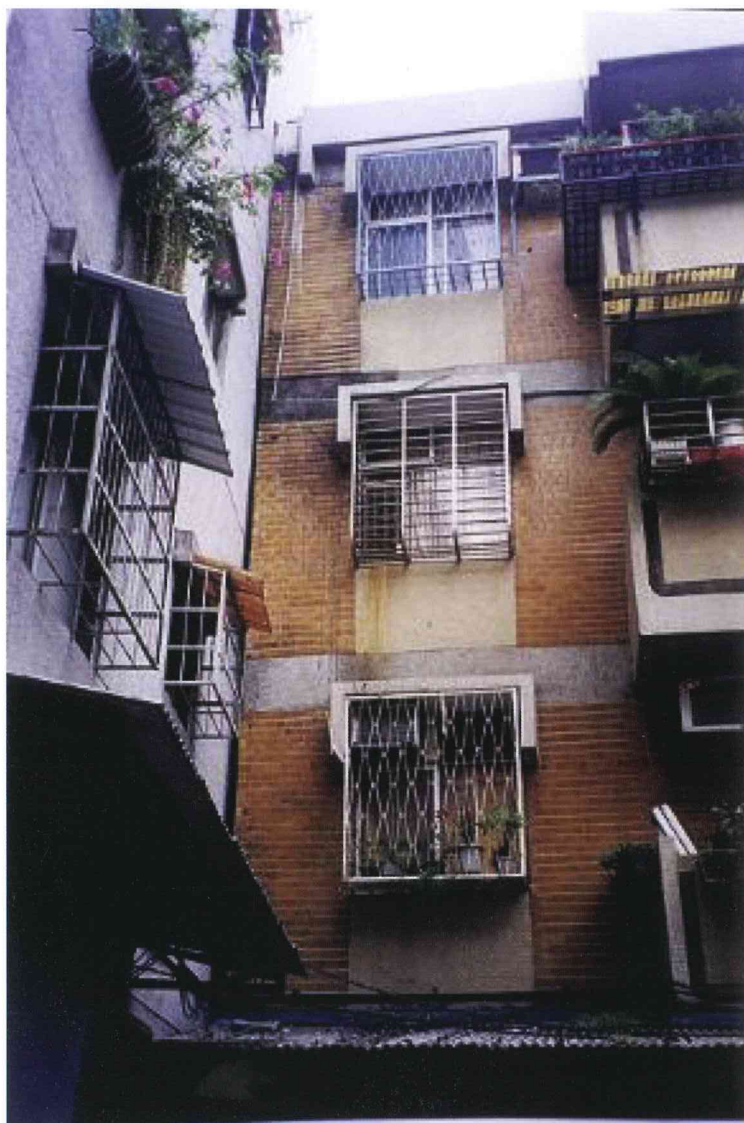
(一)大樓若有嚴重傾斜或沈陷，肉眼即可看出。

1. 先詢問左鄰右舍、樓上樓下是否也有損害。
2. 共同查看整棟大樓是否有異常傾斜、沈陷現象。
3. 檢查門窗是否被擠壓變形，牆壁有無龜裂，柱、樑、樓版有無裂損。

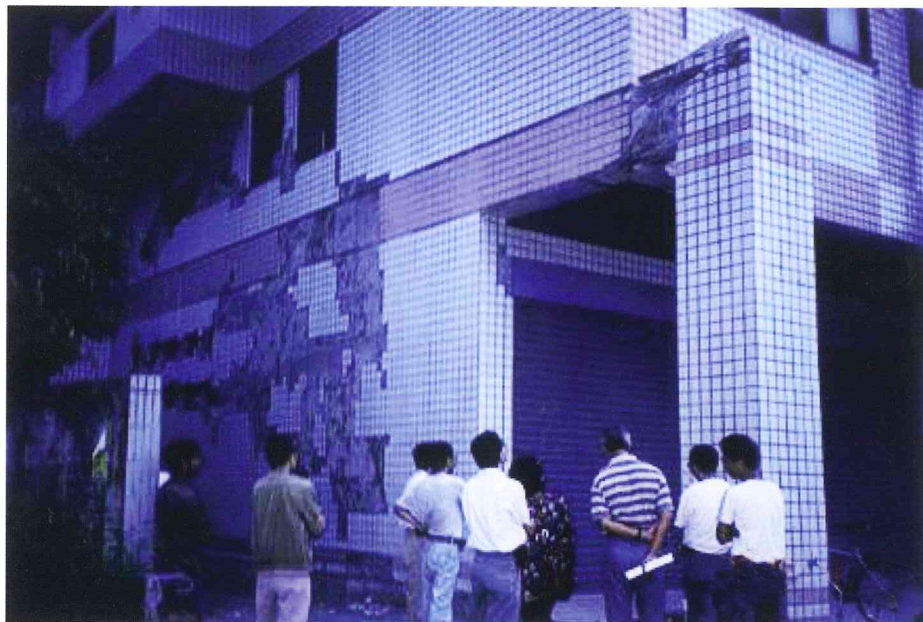
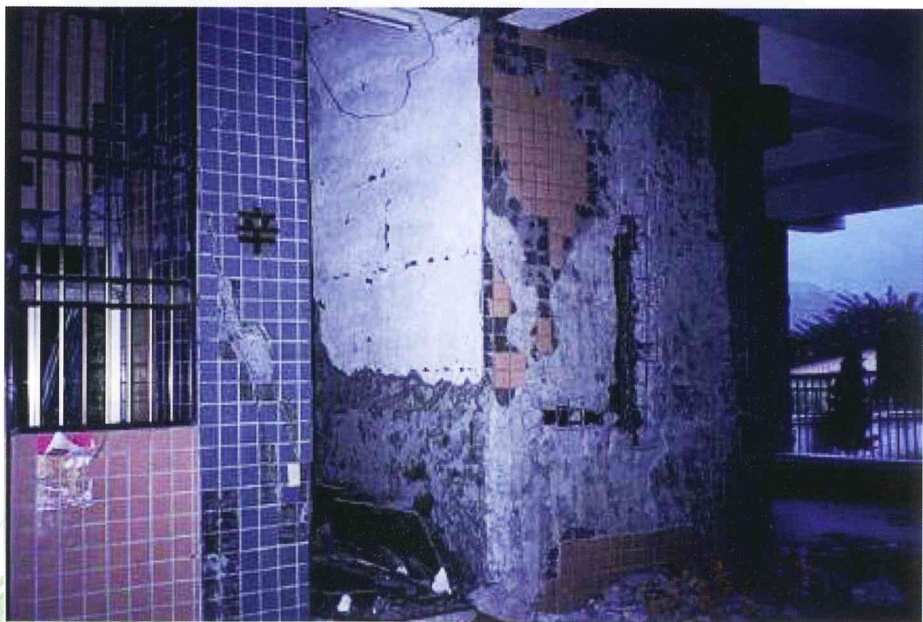
(二)整棟大樓是生命共同體，安檢應從一樓開始
柱45度裂縫、牆損壞。

1. 注意柱子是否有嚴重裂縫或混凝土被壓碎剝落、鋼筋外露等現象。
2. 一樓為開放空間的挑高挑空大樓，或一樓原為老舊住宅被改變成超商、餐廳或大賣場之建築物，應特別檢查。

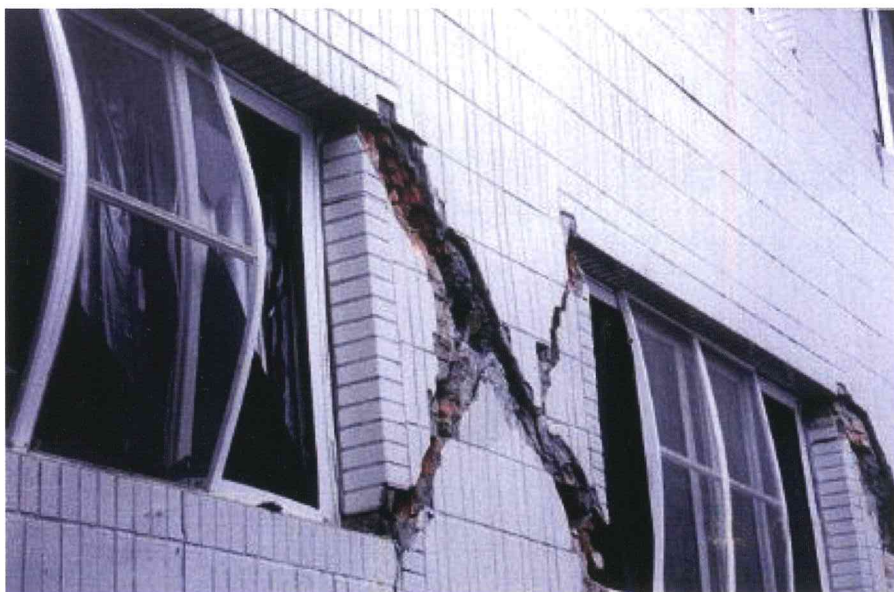
(三)柱及外牆交叉裂縫、混凝土剝裂、鋼筋外露、門窗變形

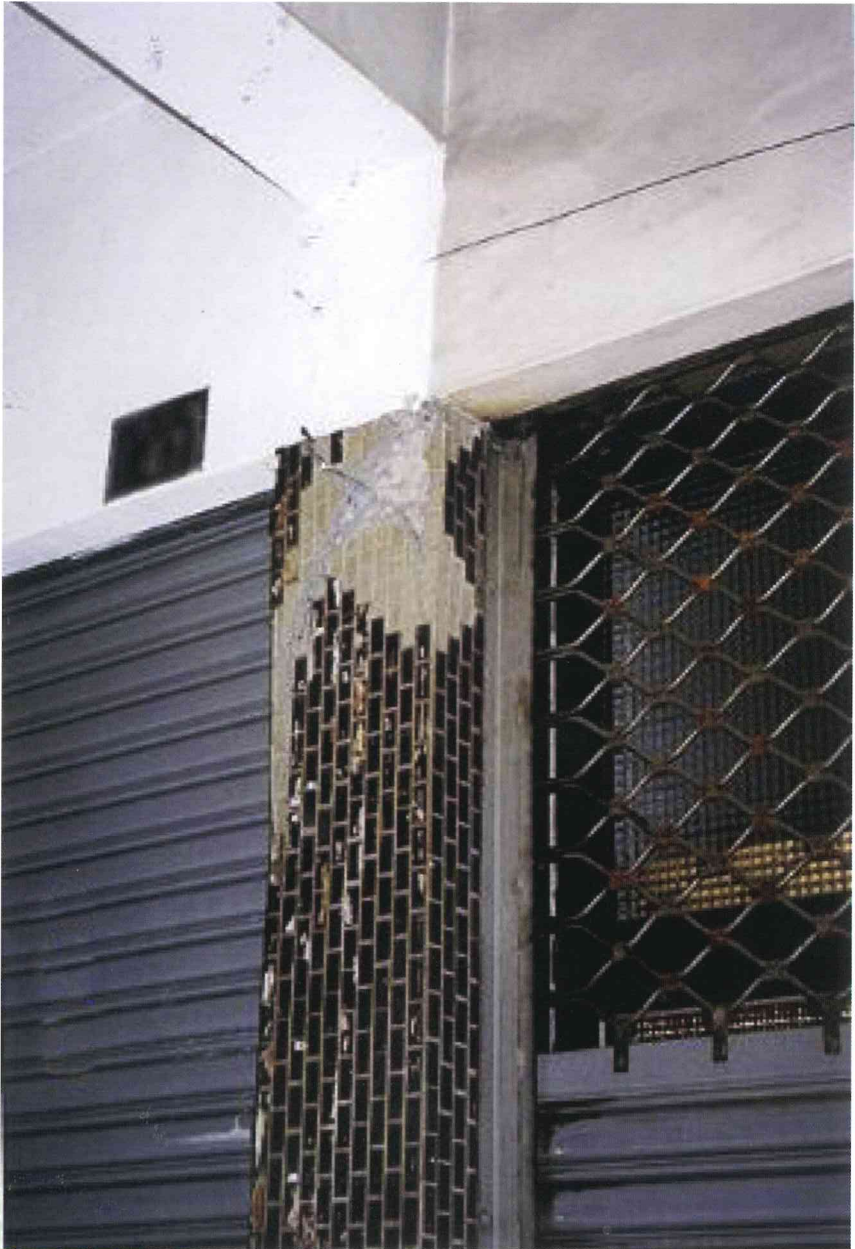
(五)柱頭交叉裂縫

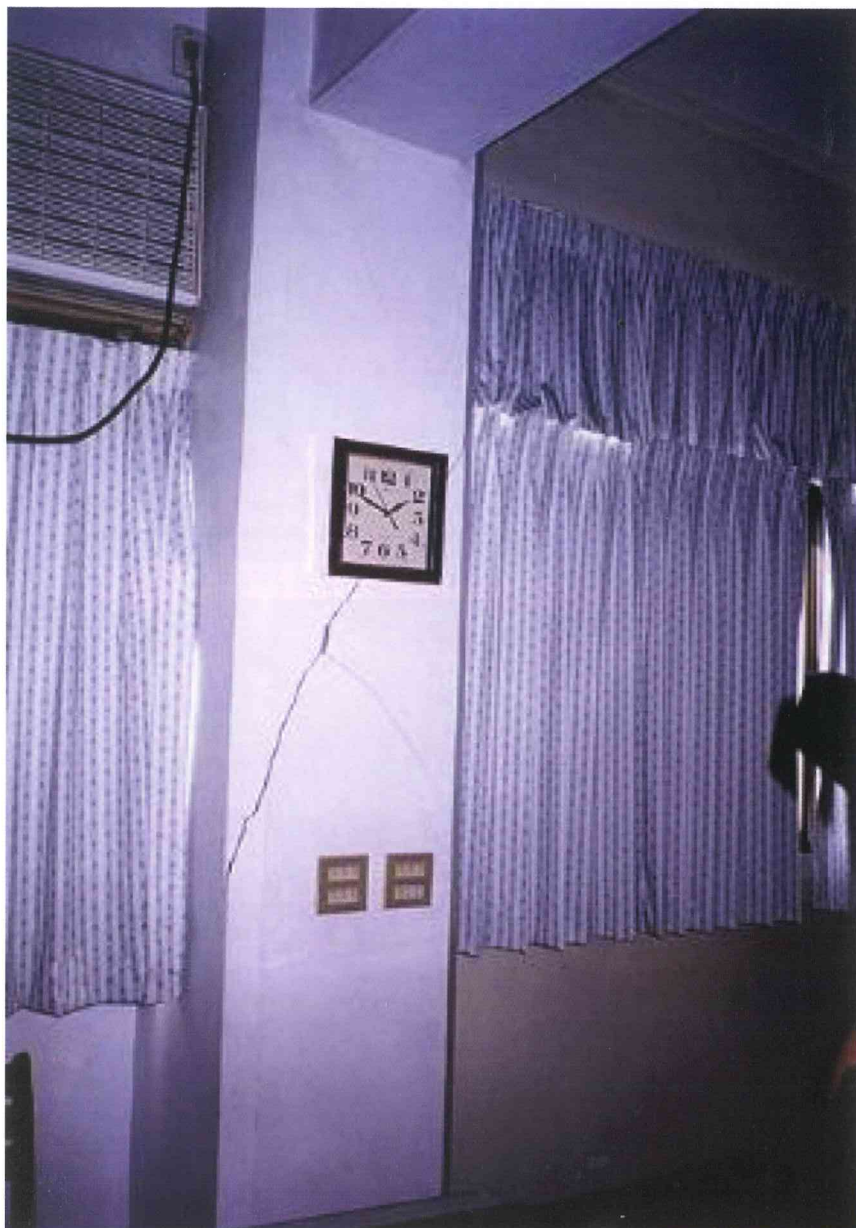
(六)柱45度裂縫，特別注意靠門窗開口的部位

查看樑柱接合處、柱子的頂端或底部、門窗邊的柱子則注意柱子
在門窗開口的部位，是否有近似四十五度或交叉的斜向裂縫，甚
至混凝土剝裂、鋼筋外露現象。柱子頂端或底部若有明顯的水平
裂縫或錯位，亦應注意。

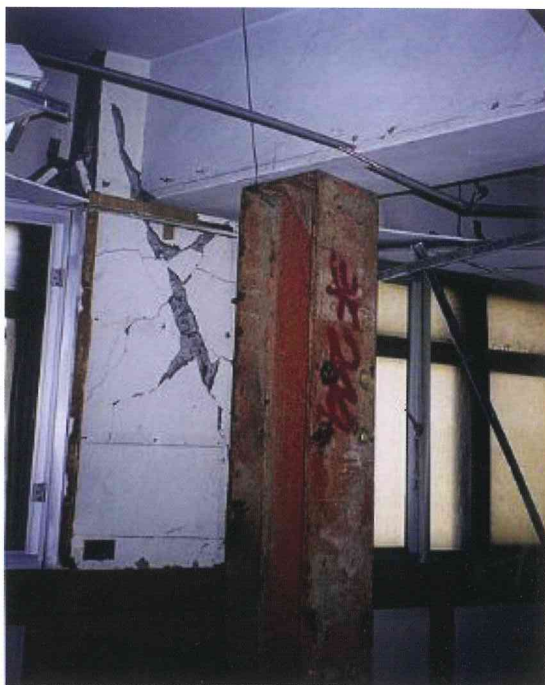
(九) 樑柱接合處破壞
，樑端45度裂縫

特別注意樑端（樑靠近柱子的地方）或樑靠近牆的地方，是否有
近似四十五度或交叉斜向裂縫，甚至混凝土剝落、鋼筋外露。若
柱與柱間距較大，下面無隔間牆的長樑，中央部位有垂直向裂紋
，只要樑無明顯的下垂變形，於震後妥為修復即可。

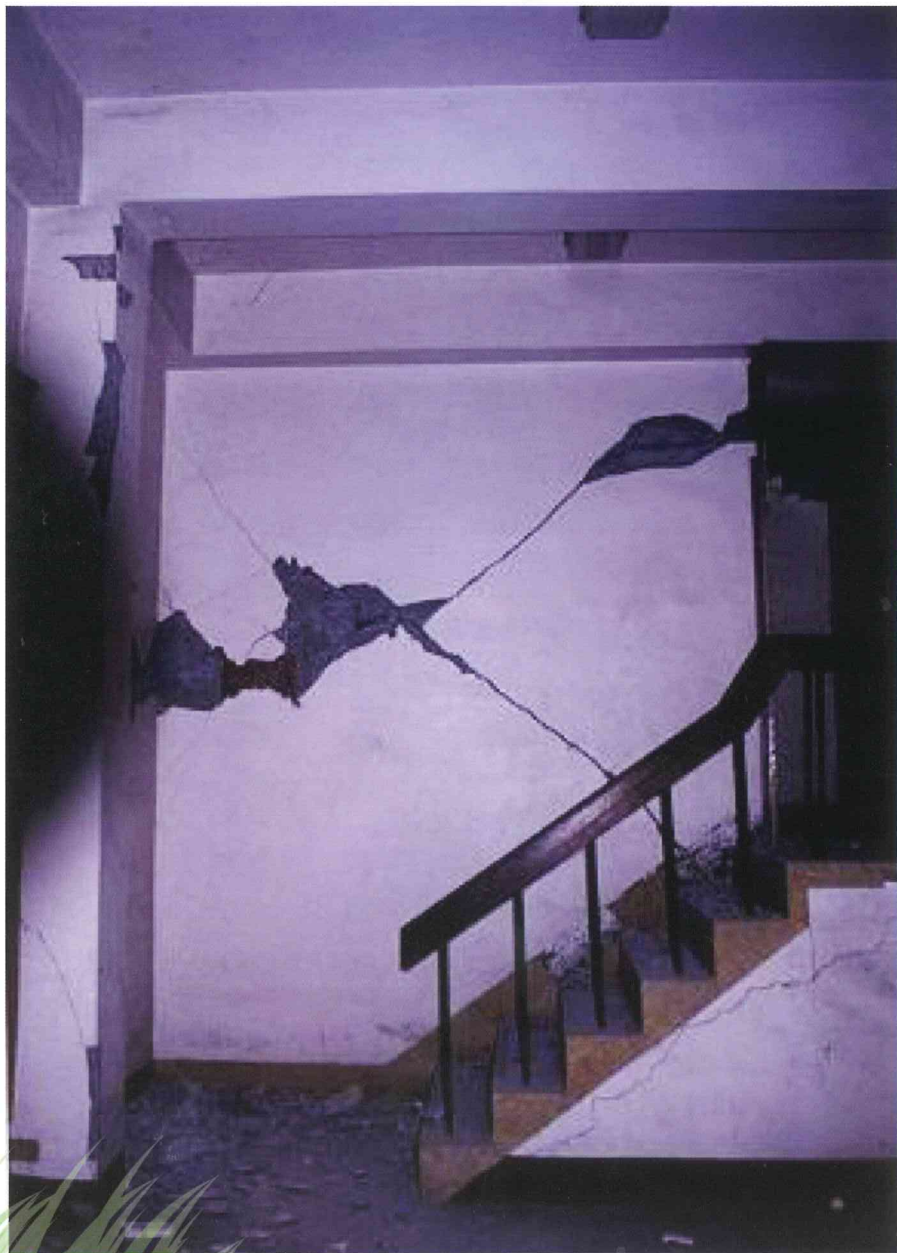
(十一) 隔間牆交叉裂縫及柱底部45度裂縫

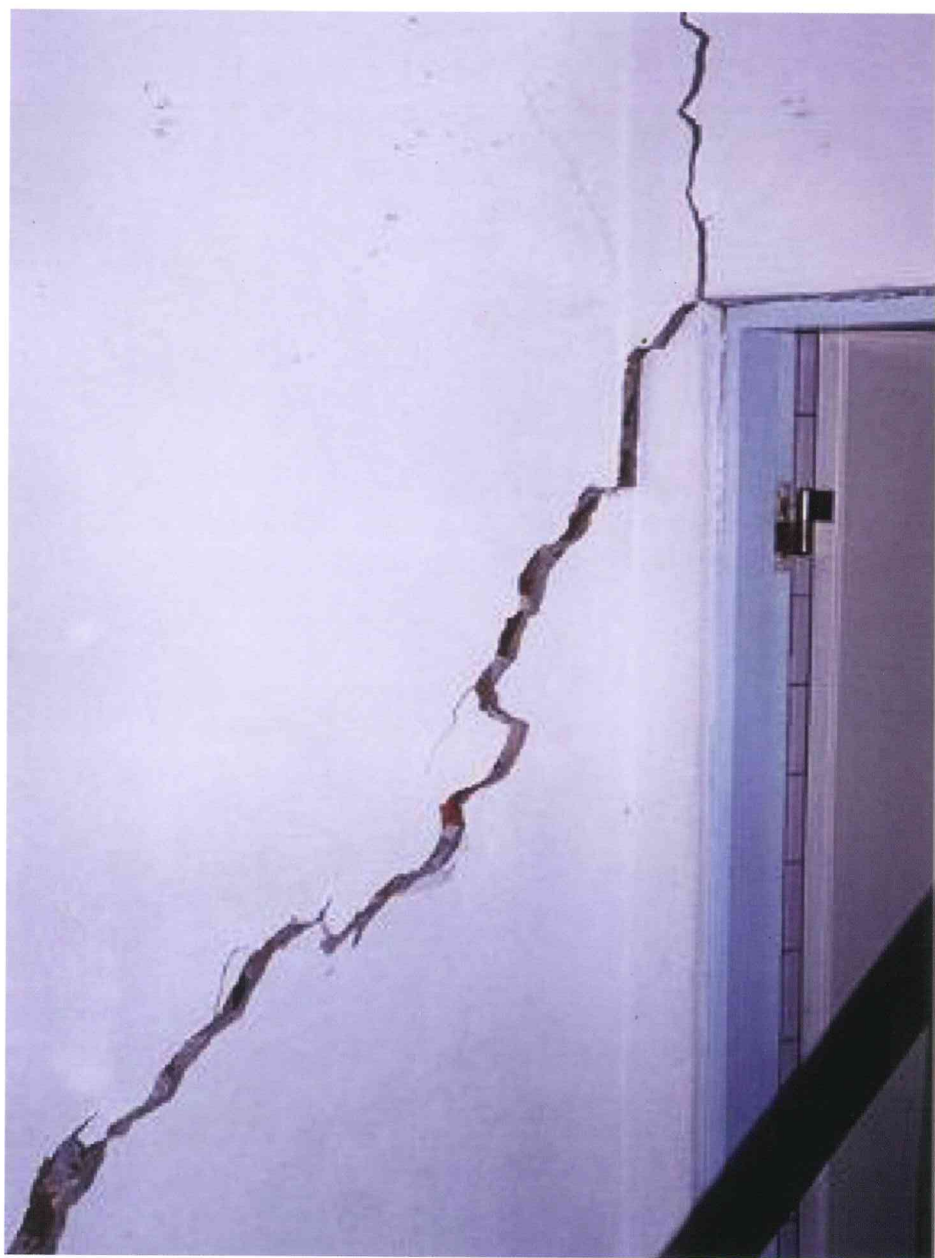
(十二)隔間牆嚴重裂損，上下錯位，應拆除重砌

隔間牆或外牆於震後可能出現近似四十五度的一道或多道斜向裂縫，一個交叉或多個交叉裂縫。民眾可自行沿裂縫將表面粉刷層敲除，若僅為表面粉刷層裂縫，敲除粉刷層重新粉刷即可。若裂縫深入磚牆或鋼筋混凝土牆，可以環氧樹脂灌入修復。但若牆體裂損較嚴重，甚至上下錯位變形、局部坍塌，則應拆除重砌。

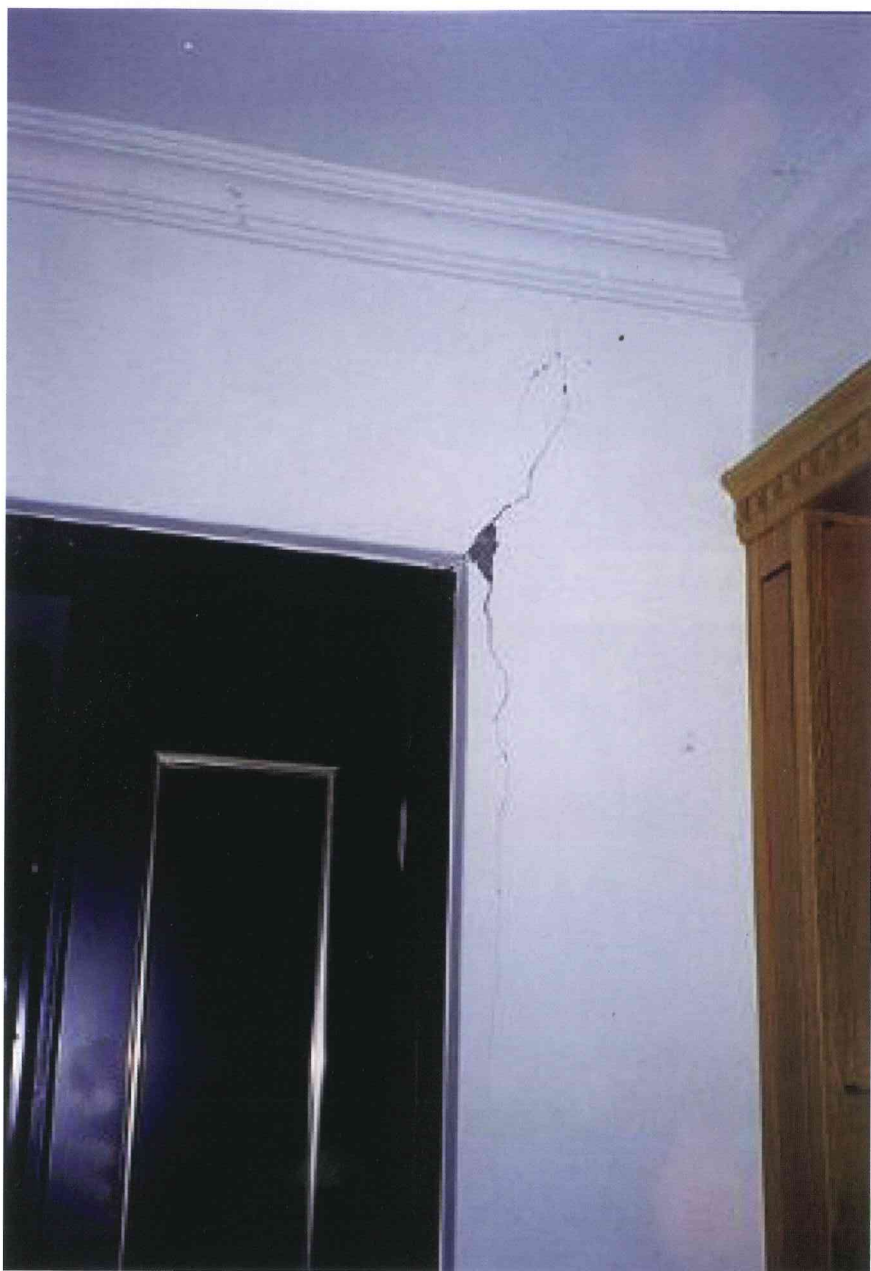
(二)門角之牆裂縫

二、牆面門窗、開關箱等開口角落上的裂縫。

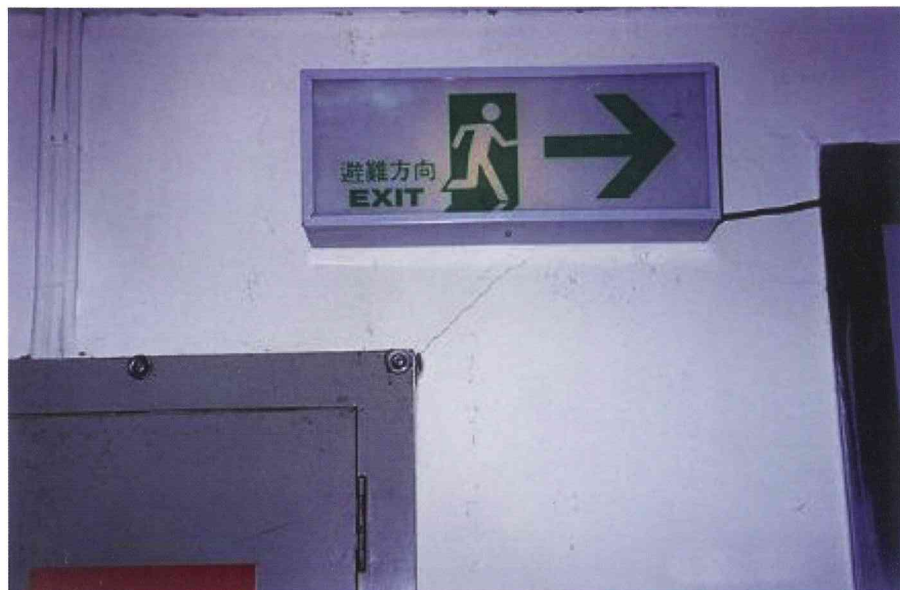
(三) 開關箱角落的牆裂縫

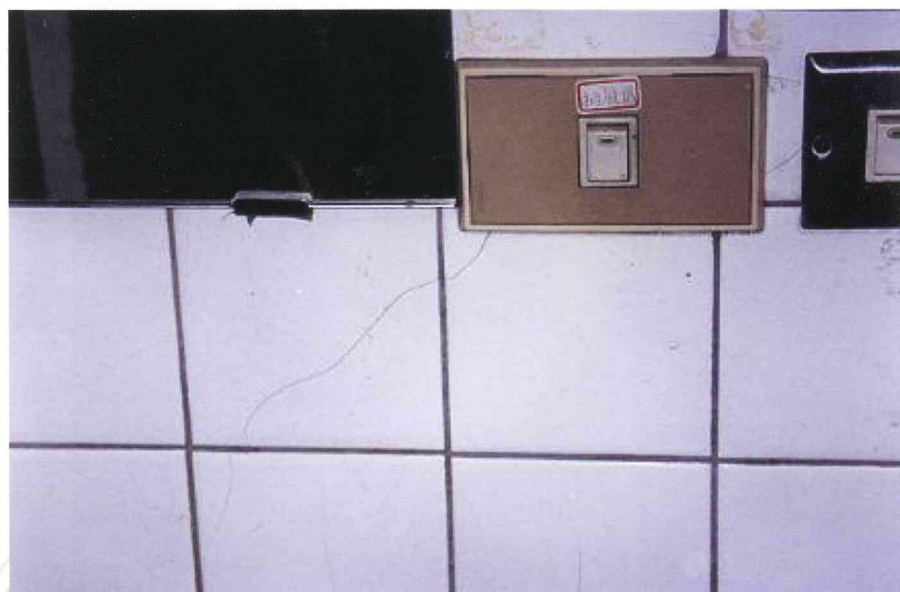
(四) 開關插座附近之牆裂縫

三、牆面開關插座附近的裂縫、水龍頭附近的裂縫、樓版燈具附近的

裂縫，可能是內埋電管、水管等施工不良所引起。

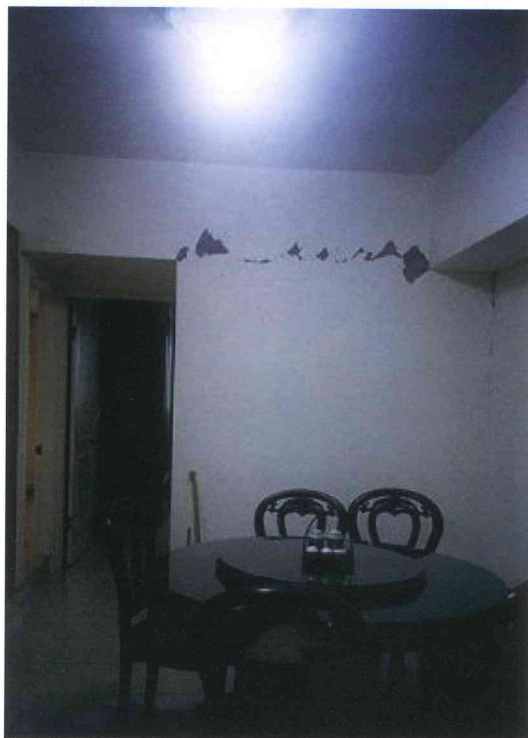
(五) 磚牆與樑交接處之水平裂縫

- 四、磚牆與樑或樓版交接處之水平裂縫，磚牆約一半高度的水平裂縫，與鄰居隔戶牆之門形裂縫。
- 五、磚牆與柱及鋼筋混凝土牆交接處之垂直裂縫，牆轉角處之垂直裂縫。
- 六、樓梯平台裂縫。
- 七、屋頂女兒牆、陽台牆、欄杆等之裂損，可自行修復。

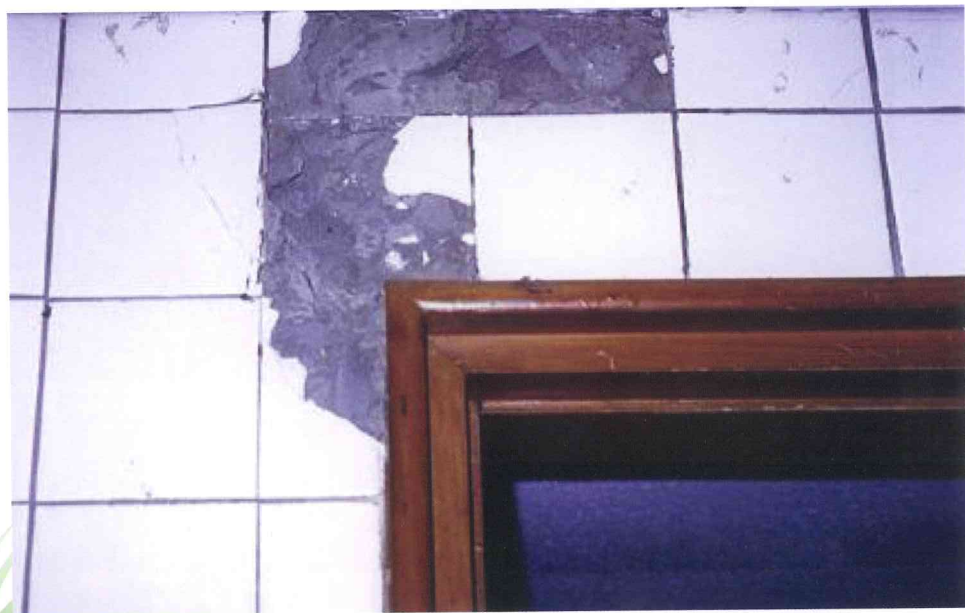
(七) 牆裂縫伴隨磁磚剝落
裂損

以上之裂縫，往往會伴隨牆面、樓版面粉刷層剝落，磁磚剝落裂損現象。若裂縫寬度超過紙張可插入之寬度，可以環氧樹脂灌入修復，細裂紋則以補土油漆方式處理即可，以防止水氣滲入，外表再重新粉刷油漆或貼磁磚恢復原狀。
